ПАСПОРТ ДОСТУПНОСТИ

объекта социальной инфраструктуры (ОСИ)

- 1.1. Наименование (вид) объекта - Отделение временного проживания граждан пожилого возраста и инвалидов
- 1.2. Адрес объекта 456654, Челябинская область, г.Копейск, пос. Старокамышинск, у л.Комсомольская, 21
- 1.3. Сведения о размещении объекта:
 - отдельно стоящее здание, 1 этаж, 498,0 кв.м
 - наличие прилегающего земельного участка - нет
- 1.4. Год постройки здания -1960, последнего капитального ремонта – 2008г.
- 1.5. Дата предстоящих плановых ремонтных работ: текущего- 2014, капитального- не запланировано

АКТ ОБСЛЕДОВАНИЯ
объекта социальной инфраструктуры
К ПАСПОРТУ ДОСТУПНОСТИ ОСИ

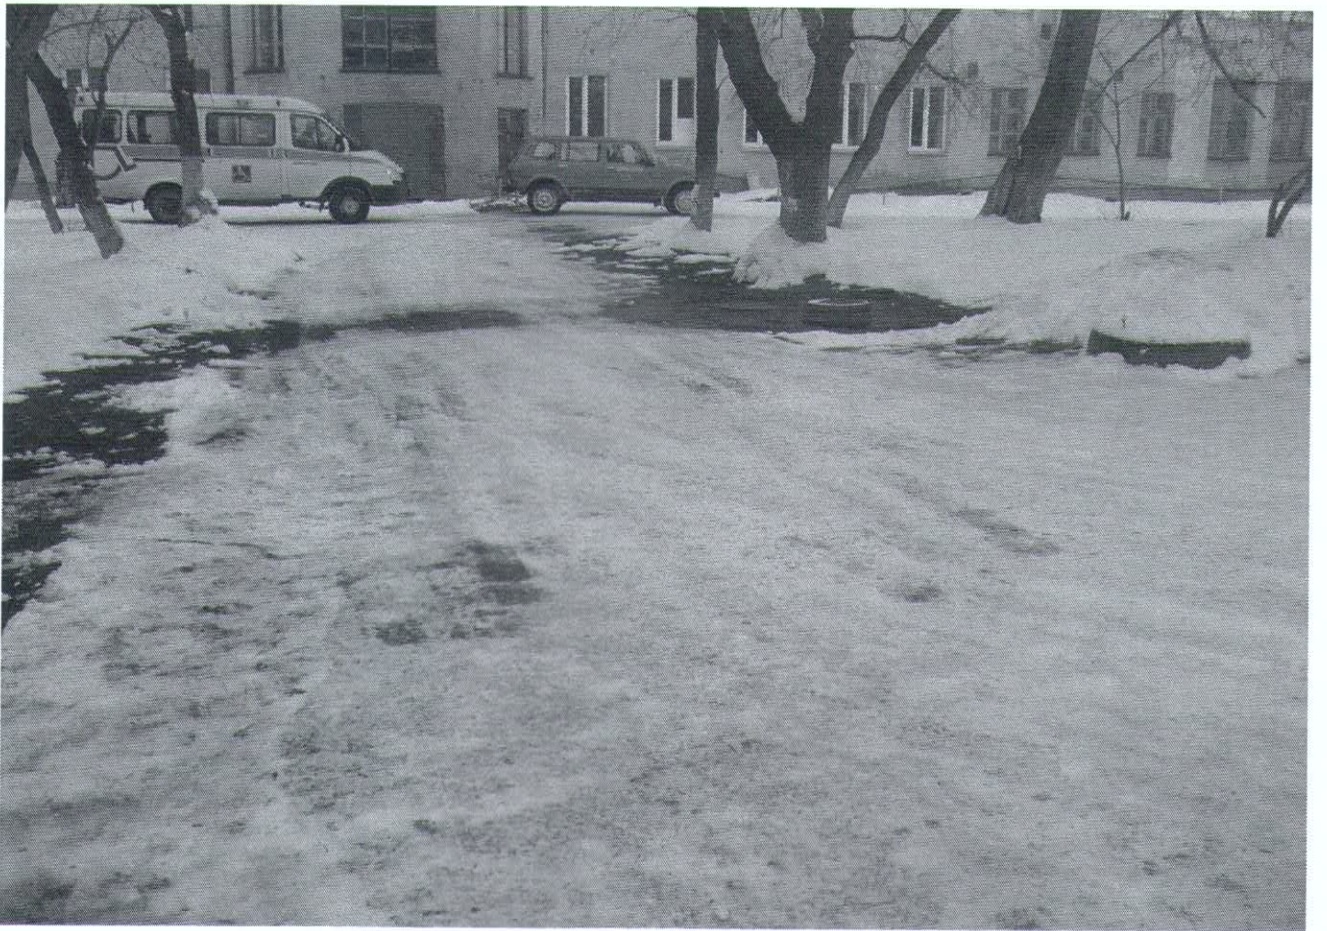
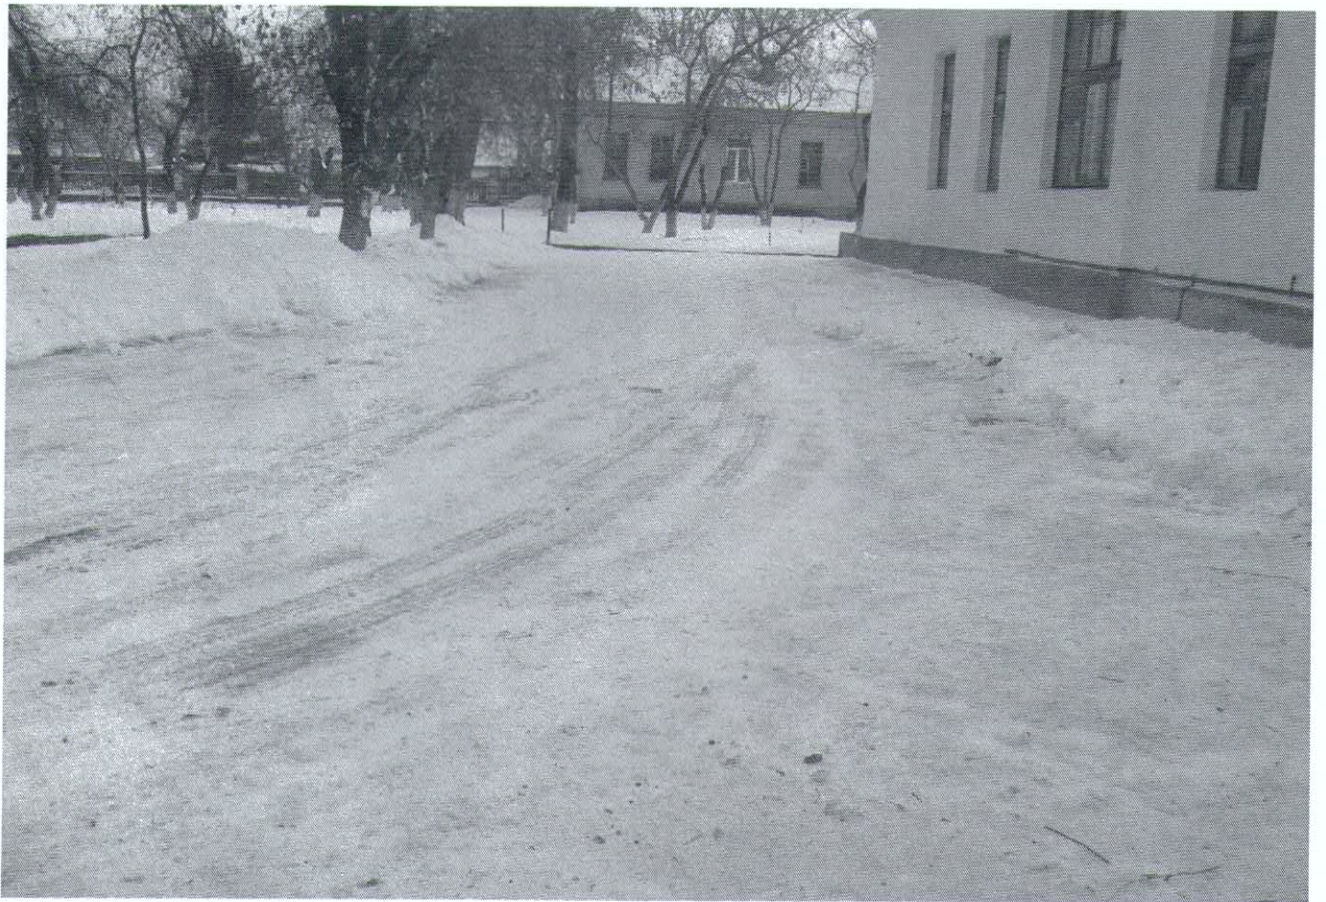
Рис 1.2

1.1	Вход (входы) на территорию	есть	00	1,2	Не оборудовано доступными элементами информации об объекте	все	Установка информирующих обозначений	Текущий ремонт: Установка информирующих обозначений

1.2	Путь (пути) движения на территории	есть	00	1,2	Отсутствуют тактильные средства на покрытии пешеходных путей ,яркая контрастная разметка	С	Установка тактильных средств, яркой контрастной маркировки	Текущий ремонт: Установка тактильных средств, яркой контрастной маркировки

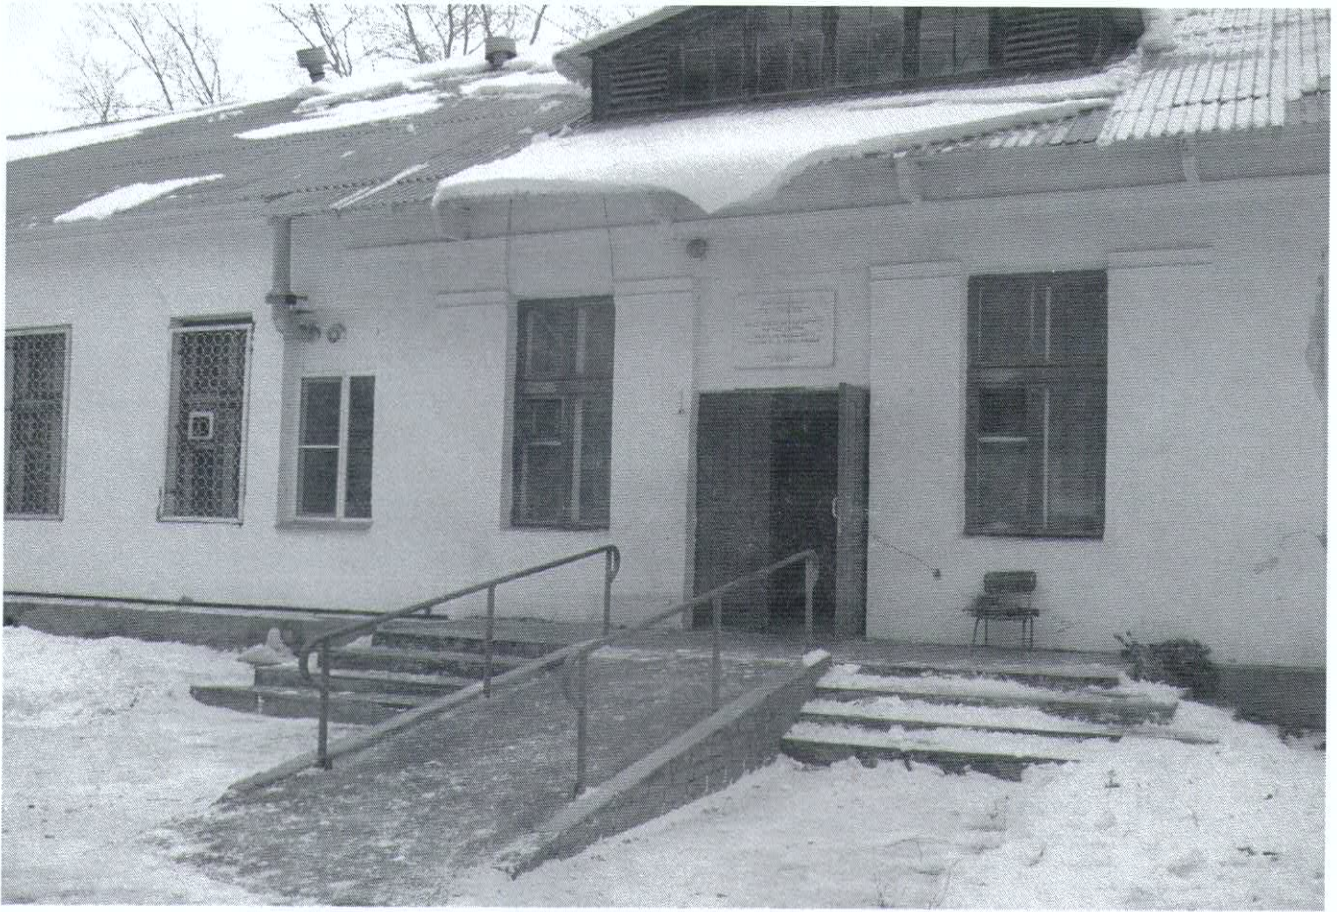
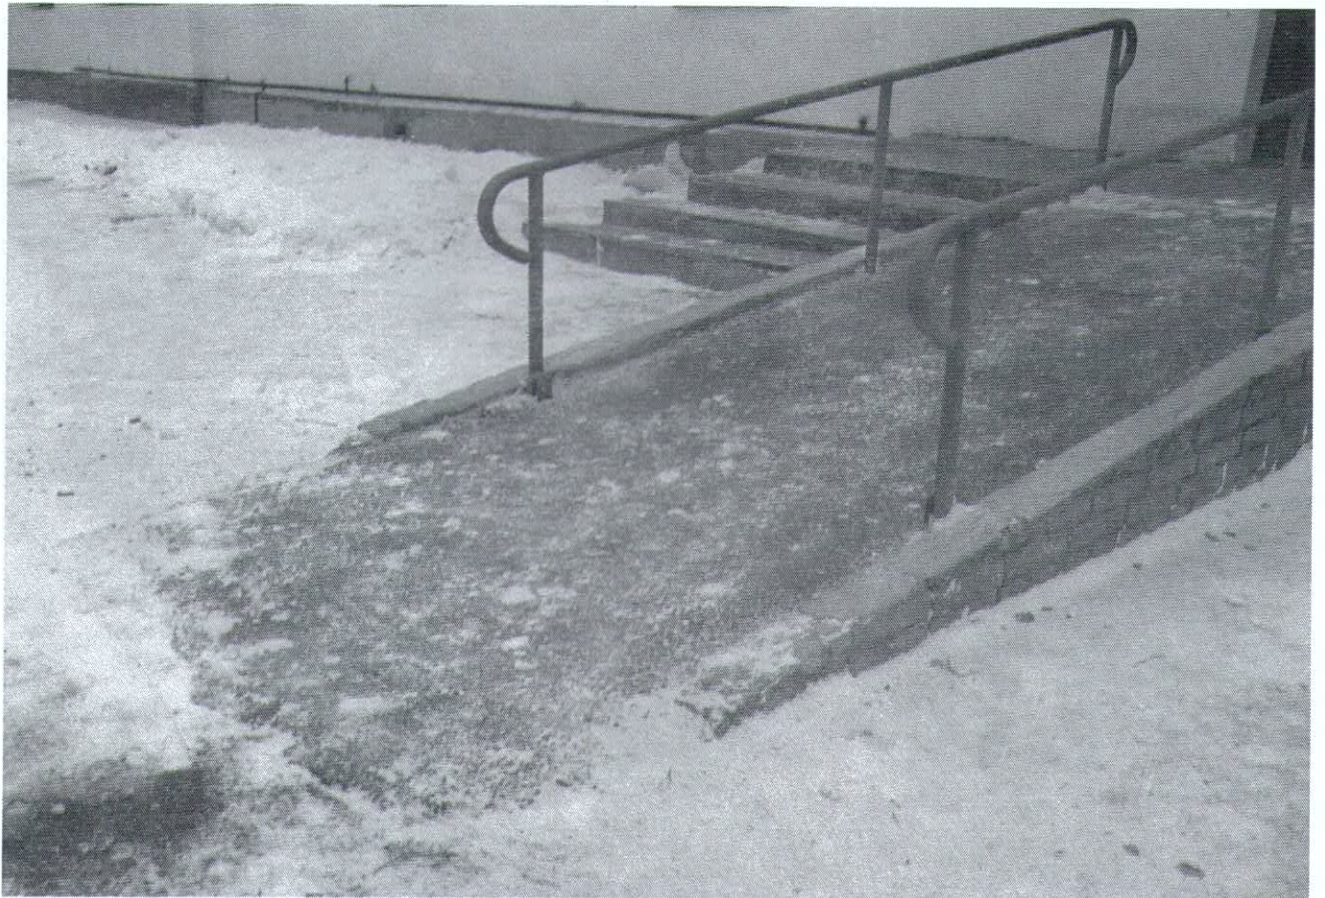
Рис. 3,4

1.3	Лестница (наружная)	есть	01	3,4	Отсутствуют тактильные средства на покрытии пешеходных путей ,яркая контрастная разметка	С	Установка тактильных средств, яркой контрастной маркировки	Текущий ремонт: Установка тактильных средств, яркой контрастной маркировки

1.4	Пандус (наружный)	есть	01	3,4	-Отсутствуют тактильные средства на покрытии пешеходных путей, яркая контрастная разметка	С	Установка тактильных средств, яркой контрастной маркировки	Текущий ремонт: Установка тактильных средств, яркой контрастной маркировки

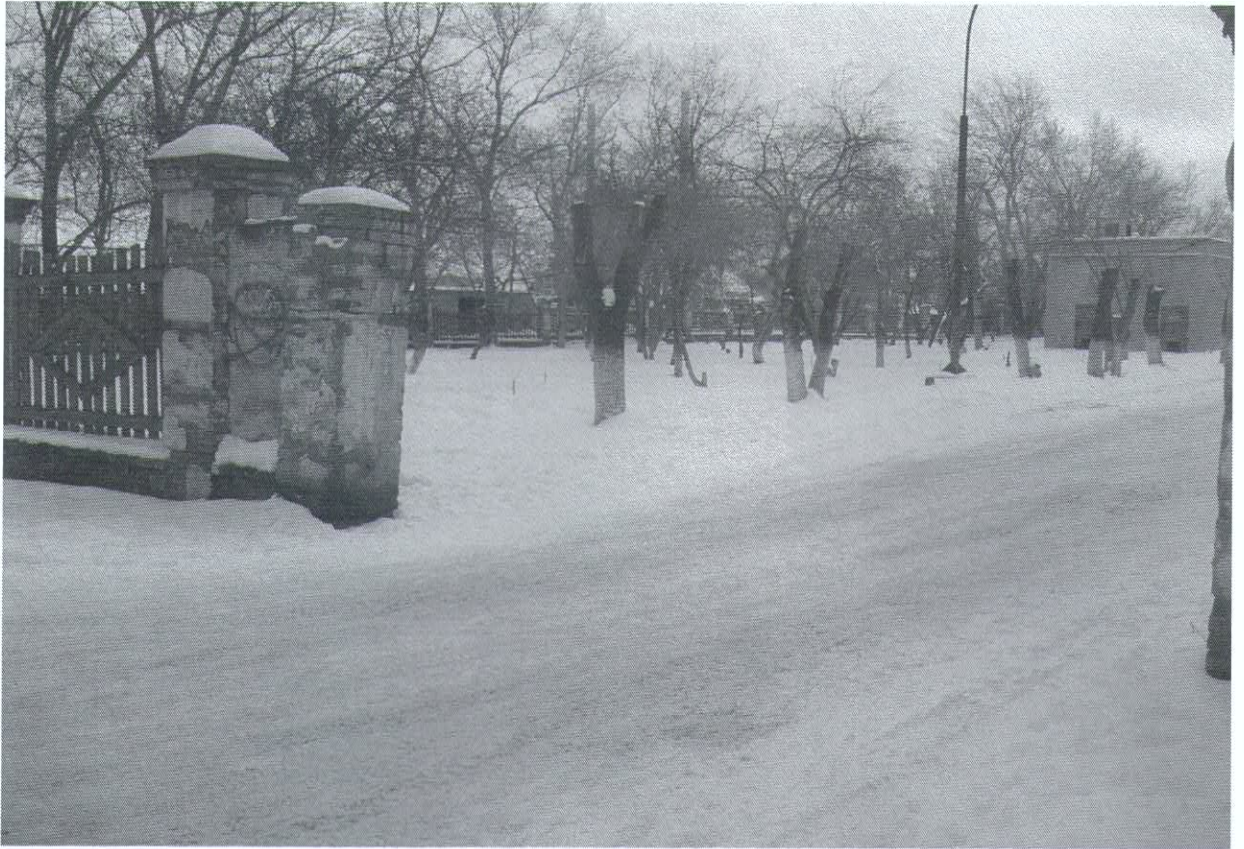
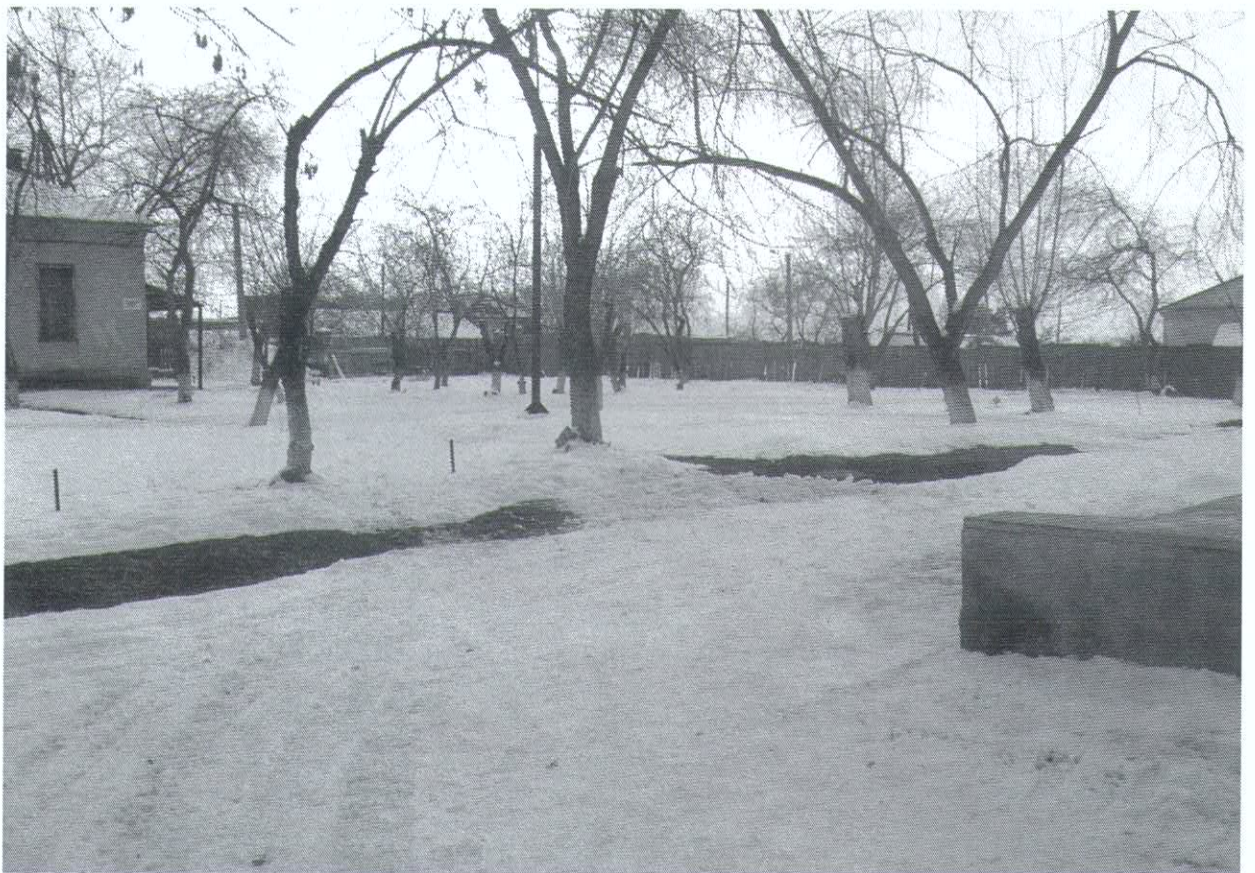
Рис.38,39

№№ п/п	Основные структурно-функциональные зоны	Состояние доступности, в том числе для основных категорий инвалидов**	Приложение	
			№ на плане	№ фото
1	Территория, прилегающая к зданию (участок)	ДП-В	0	1,2
2	Вход (входы) в здание	ДП-В	01,02,03	3,4,5,6,7,8,9,10,11,12,
3	Путь (пути) движения внутри здания (в т.ч. пути эвакуации)	ДП-В	3,18,30	13,14,15,16,17,18,19,20,21
4	Зона целевого назначения здания (целевого посещения объекта)	ДП-В	31,33,34,18	22,23,24,25,32,33
5	Санитарно-гигиенические помещения	ДП-В	15,16,7,8,24,45	26,27,28,29,30,31
6	Система информации и связи (на всех зонах)	ДЧ-И (К, О, Г,)	01,18	34,35,36,37
7	Пути движения к объекту (от остановки транспорта)	ДЧ-В	00	38,39
