Паспорт доступности объекта социальной инфраструктуры (ОСИ)

№ 2

Наименование (вид) объекта – Отделение временного проживания

АКТ ОБСЛЕДОВАНИЯ
объекта социальной инфраструктуры
К ПАСПОРТУ ДОСТУПНОСТИ ОСИ № 2

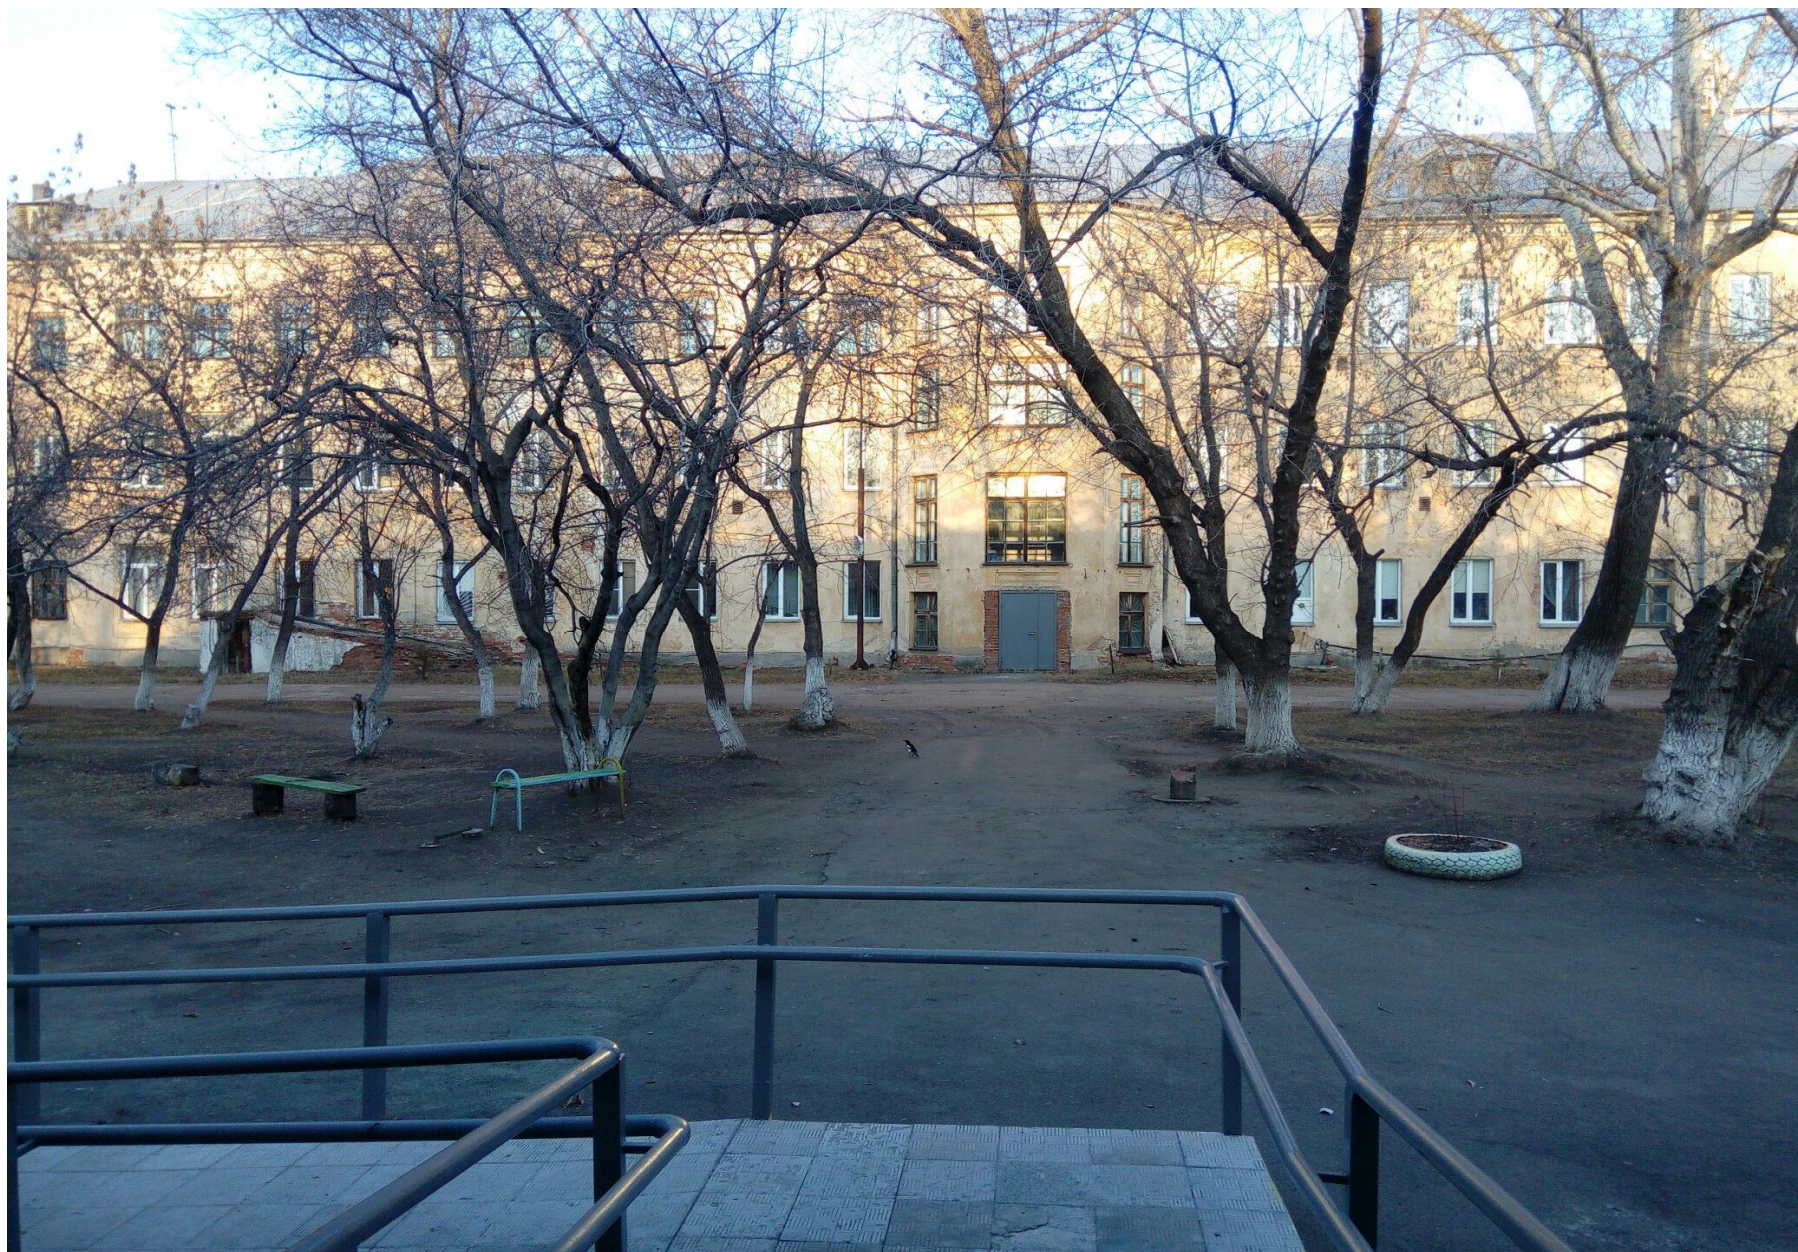
Фото 1

1.1	Вход (входы) на территорию	есть	1	1,2	Не оборудовано доступными элементами информации об объекте	Установка информирующих обозначений	Текущий ремонт: Установка информирующих обозначений

1.2	Путь (пути) движения на территории	есть	1	1,2	Отсутствуют тактильные средства на покрытии пешеходных путей, яркая контрастная разметка	Установка тактильных средств, яркой контрастной маркировки	Текущий ремонт: Установка тактильных средств, яркой контрастной маркировки

1.5	Автостоянка и парковка	нет	1	1,2	Парковка не обозначена знаками, нет разметки мест для инвалидов	Установка знаков, нанесение разметки	Текущий ремонт: Установка знаков, нанесение

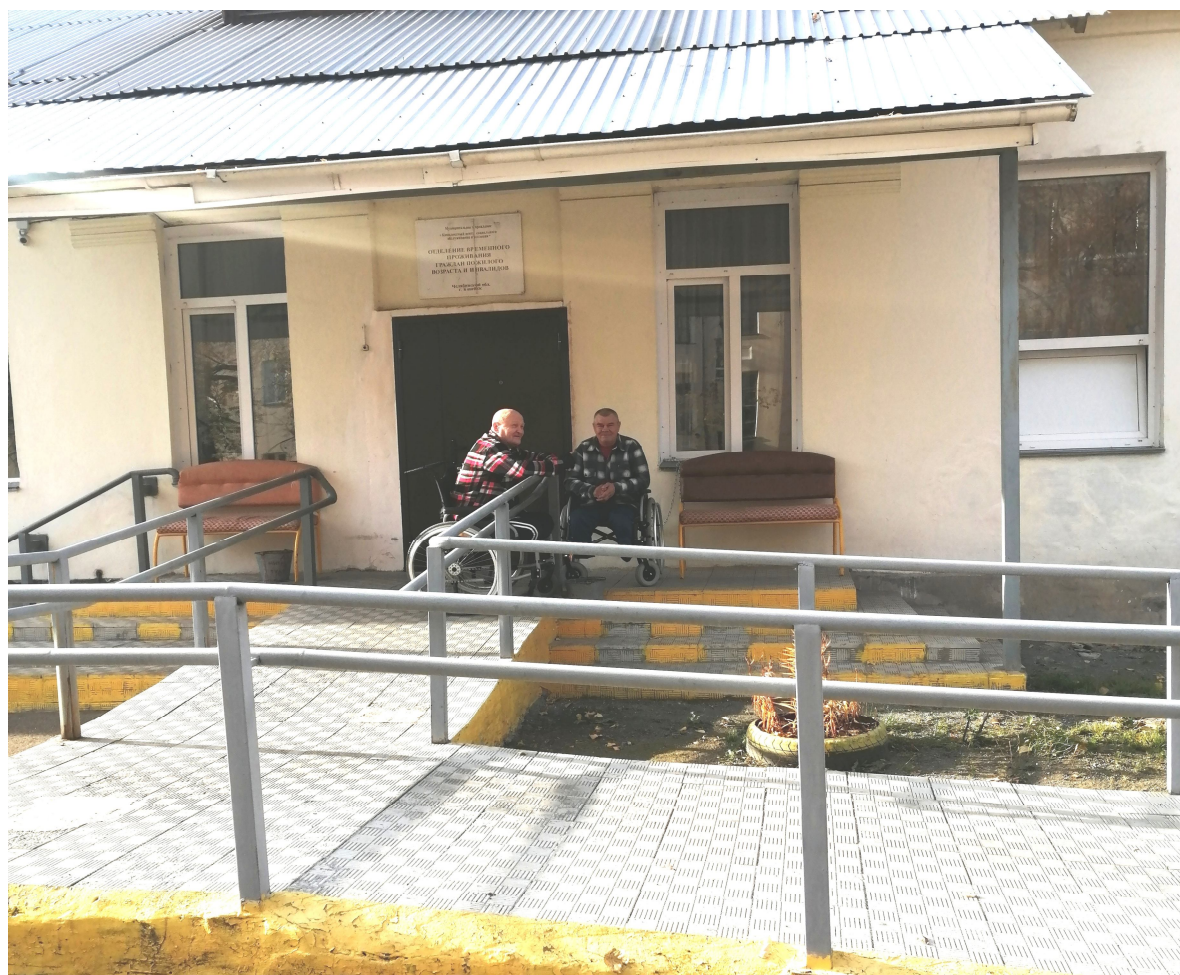
Фото 4

1.3	Лестница (наружная)	есть	2	4	Отсутствуют тактильные средства на покрытии пешеходных путей, яркая контрастная разметка	Установка тактильных средств, яркой контрастной маркировки	Текущий ремонт: Установка тактильных средств, яркой контрастной маркировки

1.4	Пандус (наружный)	есть	2	4	Отсутствуют тактильные средства на покрытии пешеходных путей, яркая контрастная разметка	Установка тактильных средств, яркой контрастной маркировки	Текущий ремонт: Установка тактильных средств, яркой контрастной маркировки

2.1	Лестница (наружная)	есть	2	4	Отсутствуют тактильные средства, нет яркой контрастной маркировки	Установка тактильных средств, яркой контрастной маркировки	Текущий ремонт: ремонт входной лестницы; Установка информационных знаков, нанесение контрастной разметки

2.2	Пандус (наружный)	есть	2	4	Отсутствуют тактильные средства, нет яркой контрастной маркировки	Установка тактильных средств, яркой контрастной маркировки	Текущий ремонт: ремонт поручней, ремонт входной лестницы; Установка информационных знаков, нанесение контрастной разметки

2.3	Входная площадка (перед дверью)	есть	2	4	Глубина входной площадки 1,27м - менее 1,5 м (при открывании "к себе") - ширина 1,35м - менее 1,5 м	Установка тактильных средств, яркой контрастной маркировки, расширение входной площадки	Текущий ремонт: нанесение контрастной разметки, реконструкция входной площадки

2.4	Дверь (входная)	есть	2	4	-отсутствуют крепления двери с фиксаторами	Оборудовать фиксаторами	Текущий ремонт: Установить

Текущий ремонт: Установка информационных знаков, тактильных полос, нанесение контрастной разметки, оснастить фиксаторами положения «закрыто-открыто», обеспечивающие задержку автоматического закрывания продолжительностью не менее 5 сек.

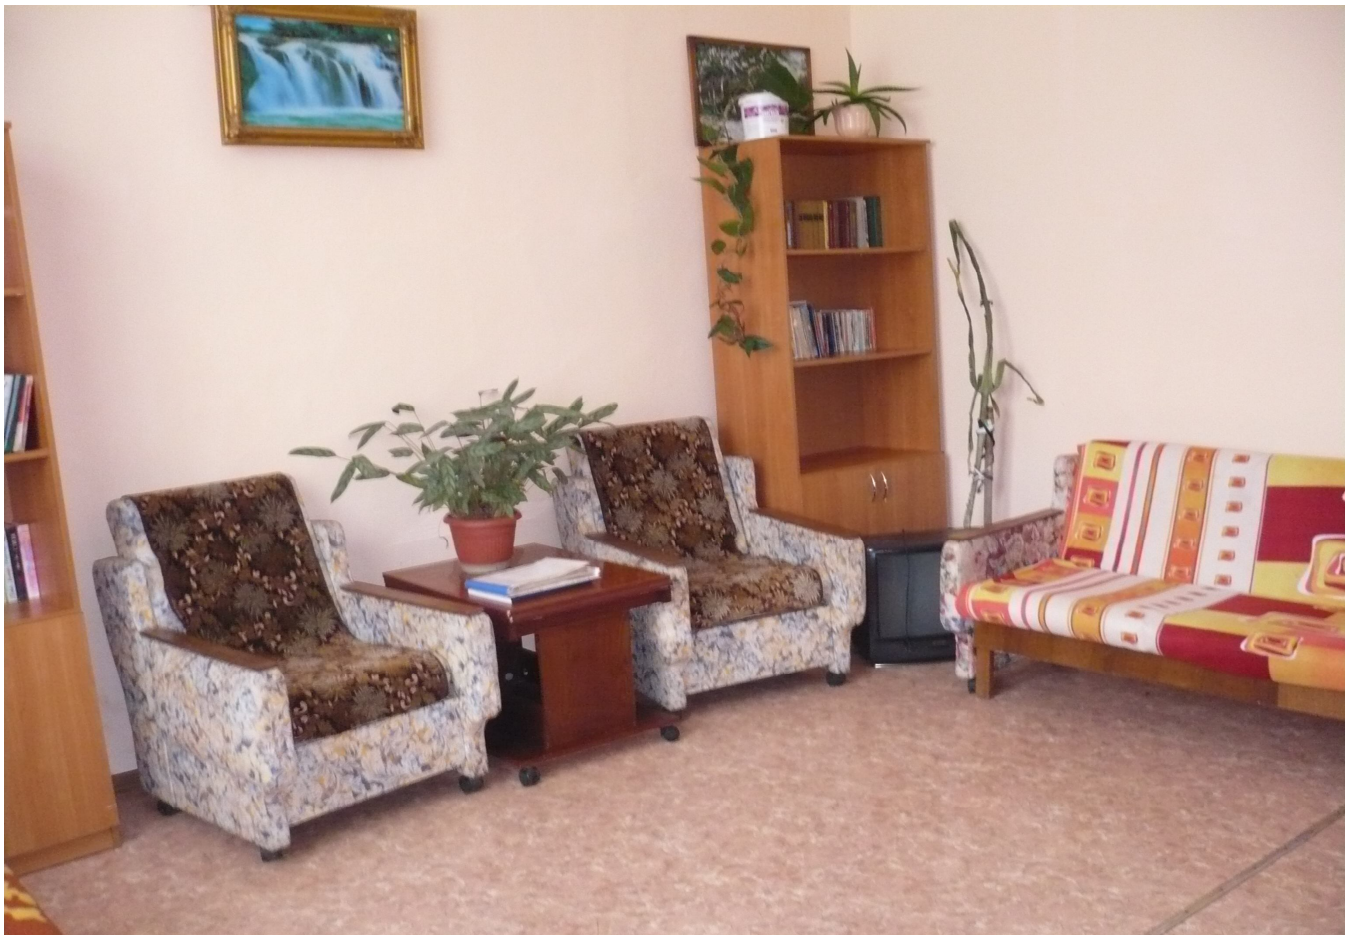
Фото 10

4.2	Зальная форма обслуживания	есть	5	10,11,12	Отсутствуют информирующие обозначения помещений рядом с дверью, со стороны дверной ручки; на высоте от 1,4 до 1,75 м; дублирование рельефными знаками		Текущий ремонт: Установка информационных знаков, нанесение контрастной разметки

Текущий ремонт: Установка информационных знаков, нанесение контрастной разметки.

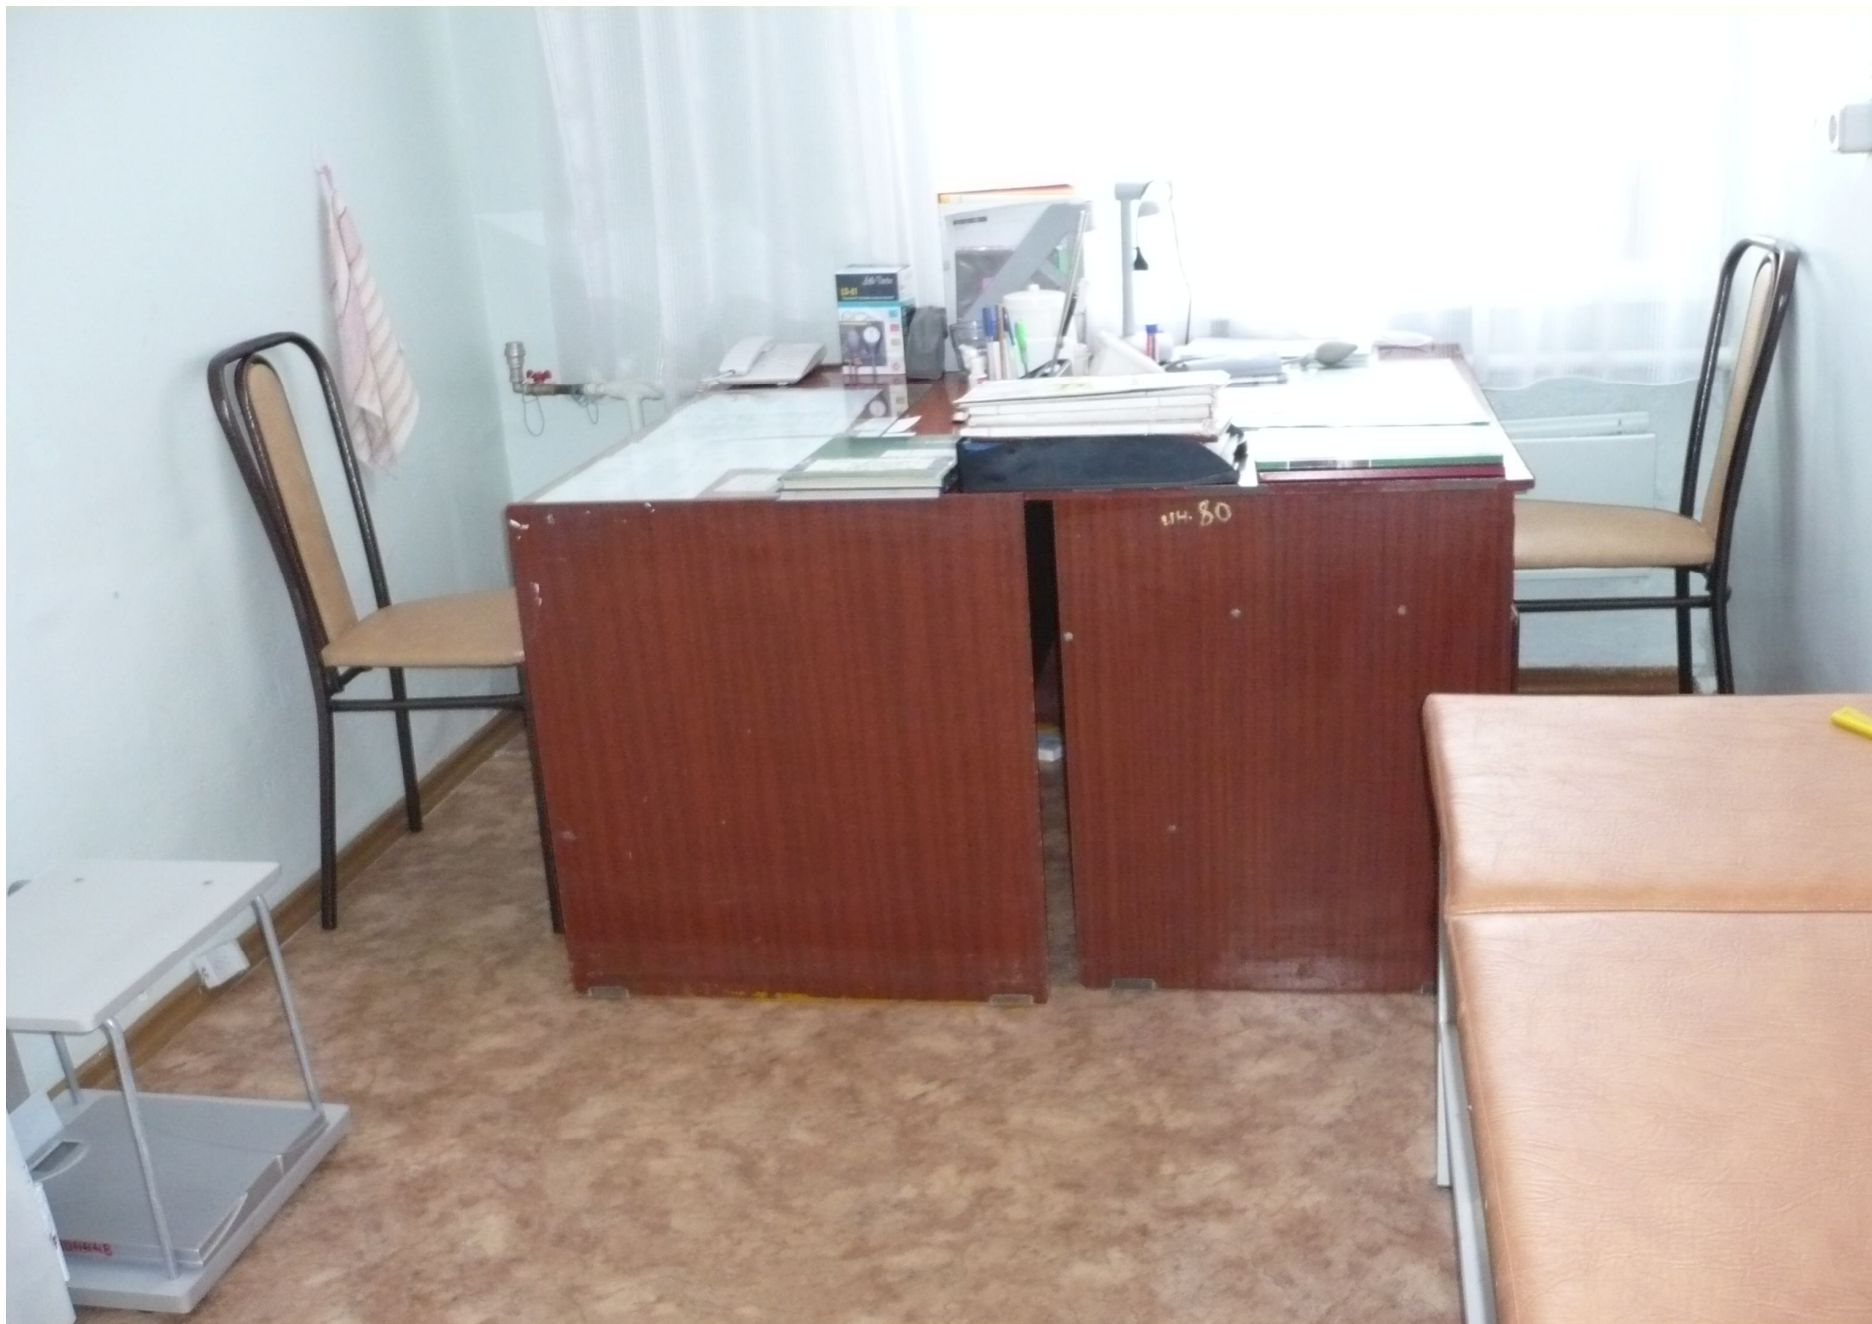
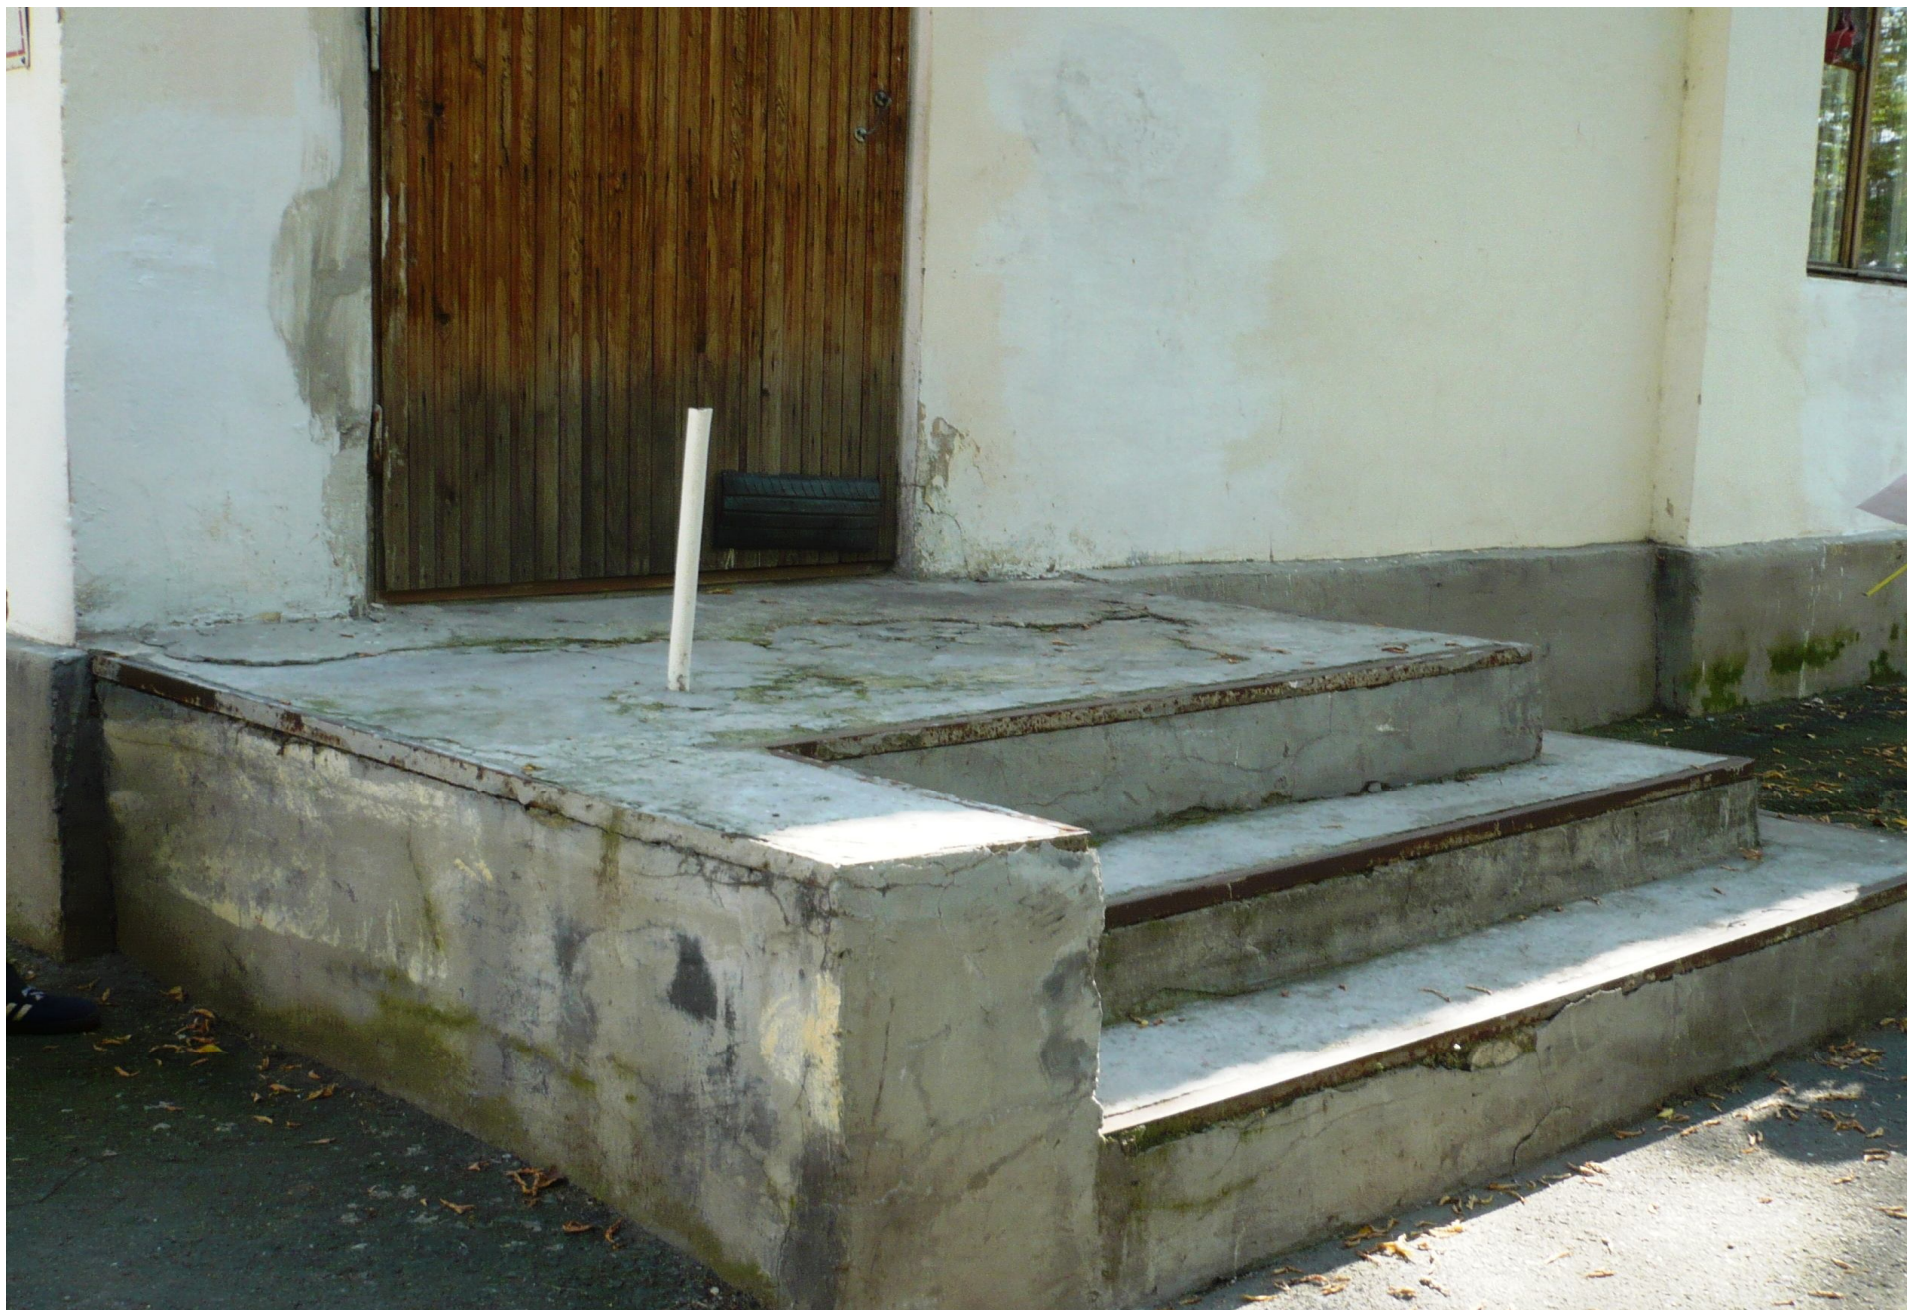
Φoto 23

разметки
3.6	Пути эвакуации, в т.ч. зоны безопасности	есть	2	22,23	Размеры тамбура 1.18м x1,8м; высота ступеней 0,25м, нет пандуса, отсутствуют опорные поручни, нет информационных знаков, тактильных полос, контрастной разметки.	Ремонт входной группы, устройство пандуса, опорных поручней, информационных знаков, тактильных полос, контрастной разметки.	Текущий ремонт: Устройство пандуса, опорных поручней, Установка информационных знаков, тактильных полос. Нанесение контрастной разметки.
	ОБЩИЕ требования к зоне		3, 2	3,5, 6, 22, 23			Текущий ремонт: Устройство пандуса, опорных поручней, Установка информационных знаков, тактильных полос. Нанесение контрастной разметки.

4.1	Кабинетная форма обслуживания	есть	4	23	Отсутствуют информирующие обозначения помещений рядом с дверью, со стороны дверной ручки; на высоте от 1,4 до 1,75 м; дублирование рельефными знаками		Текущий ремонт: установка информирующих знаков, нанесение контрастной разметки, дублирование рельефными знаками

Текущий ремонт: устройство пандуса запасного выхода с поручнями, ремонт лестниц запасных выходов и горизонтальных площадок запасных выходов; установка информационных знаков, тактильных полос, нанесение контрастной разметки в коридоре, установка дверей с фиксаторами положения «закрыто-открыто, обеспечивающие задержку закрытия двери 5 сек;
